## RESUMEN EJECUTIVO

Con base en las actividades llevadas a cabo durante la Inspección Judicial realizada el 26 de Enero de 2005, las labores de campo los días 26, 27, 28 y 29 de Enero y la revisión de informes y documentación relacionada con la Estación de Producción Lago Agrio Norte, se concluyó lo siguiente:

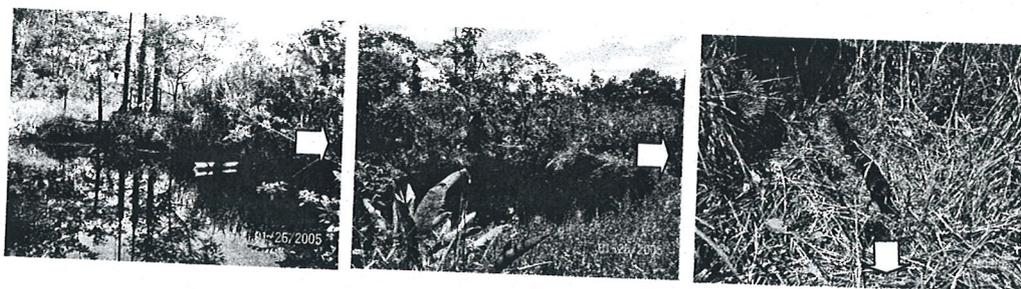
**ESTERO B**

- Fallas debidas al inadecuado control de nivel de crudo de los separadores provocan el arrastre de petróleo hasta los mecheros y las piscinas excavadas en el suelo por Petroecuador, con inundación eventual de los mecheros, combustión incompleta de los hidrocarburos (humo negro) y descargas hacia el Estero B al sur de la estación.

- Los productos condensados del gas enviado a los mecheros no son recuperados, por lo que se queman o terminan en las piscinas, evaporándose parcialmente y contribuyendo con las descargas de hidrocarburos al Estero B.
- A pesar de existir los equipos adecuados para el tratamiento del agua de producción, el manejo inadecuado de los procesos por Petroecuador ha provocado el taponamiento de un pozo de inyección en menos de dos años de operación luego de 2002, desbordamiento del tanque de reposo para la

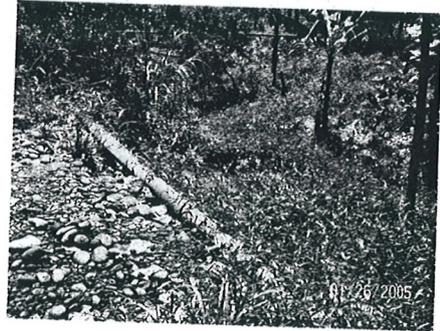
ESTERO B

separación agua/crudo del crudo separado en tanques y descargas eventuales al Estero B.

- Todos los drenajes que conducen al Estero B al sur de la estación se encuentran contaminados con hidrocarburos debido a descargas por operaciones inapropiadas y fallas de mantenimiento de la operación actual de Petroecuador.

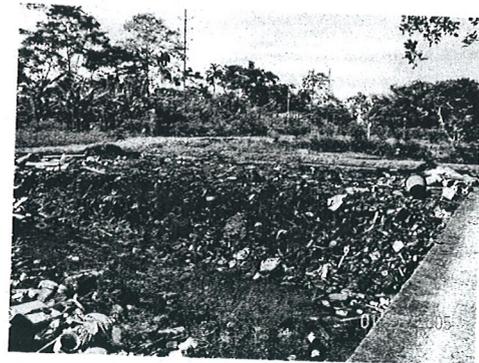
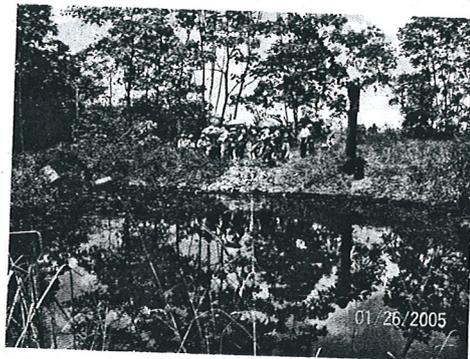
- En el sector sureste de la estación, Petroecuador opera: un relleno para el manejo de desechos domésticos, un depósito de desechos peligrosos sin control de lixiviados, un área con crudo expuesto al aire libre sin el manejo apropiado, una tanquilla con hidrocarburo que drena libremente y una parrilla de quemado de desechos a cielo abierto. Esta área afecta el Estero A, el cual confluye conjuntamente con el Estero B en una corriente de agua de mayor caudal al sur de la estación.
- En el sector suroeste de la estación Petroecuador construyó entre 1991 y el 2002, dos piscinas sobre suelo sin recubrimiento, cuyo propósito es almacenar el crudo y condensados que son arrastrados hasta el área de los mecheros. Estas piscinas tienen sifones que descargan en el mismo sitio de la descarga histórica de agua de producción, al comienzo del Estero B al sur de la estación.

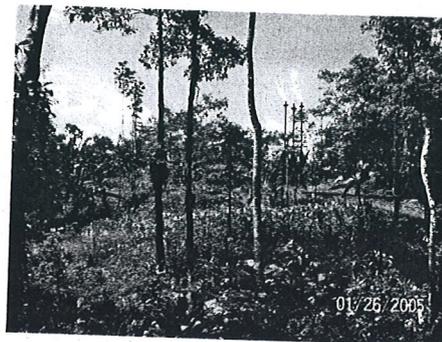
- Probablemente el impacto ambiental mas significativo en los alrededores de la Estación Lago Norte se deba al intenso proceso de deforestación, no relacionado con la actividad de explotación de hidrocarburos, que se ha llevado a cabo y que se evidencia en la casi completa desaparición de la selva original, sustituida en su mayoría por pastizales y tierras de cultivo por los colonos en un radio de 500 m alrededor de la Estación (ver Figuras 13, 14 y 15).

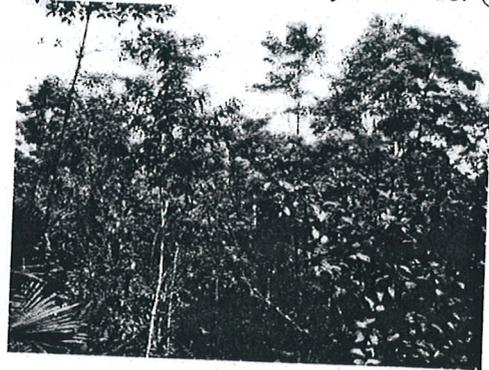
- Texpet entregó los equipos solicitados por Petroecuador para la inyección del agua de producción en 1996. A pesar de ello el agua comenzó a ser inyectada en 2002. La evaluación ecológica del Estero B demuestra que, luego de poco más de 2 años de suspendida la descarga, no hay impacto sobre la vegetación en el Estero B. Esto se demuestra al no existir salinidad residual en los suelos y aguas del estero ni diferencias significativas en la composición florística ni en el vigor de la vegetación entre un área "control" y el área vinculada con la descarga histórica del agua de producción.
