1 Resumen Ejecutivo

Las conclusiones principales de la Inspección Judicial de la Estación Sacha Norte 1 se resumen en la siguiente ilustración y el informe pericial a continuación.

1.1 Inspección Judicial de la Estación Sacha Norte 1

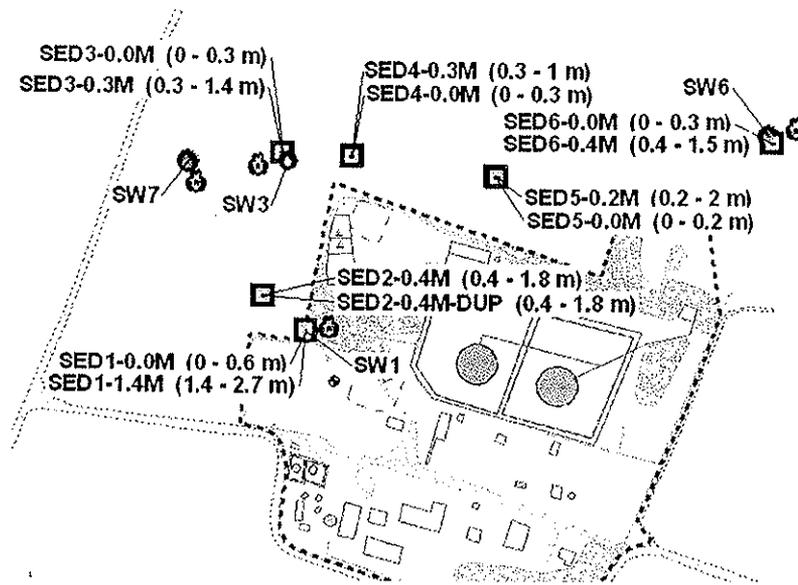
Esquema 2. Resumen analítico, aguas superficiales y sedimentos. Símbolos azules indican que cumplen con los criterios de evaluación. Símbolos rojos indican que exceden los criterios de evaluación. Símbolo anaranjado indica presencia de bacterias.

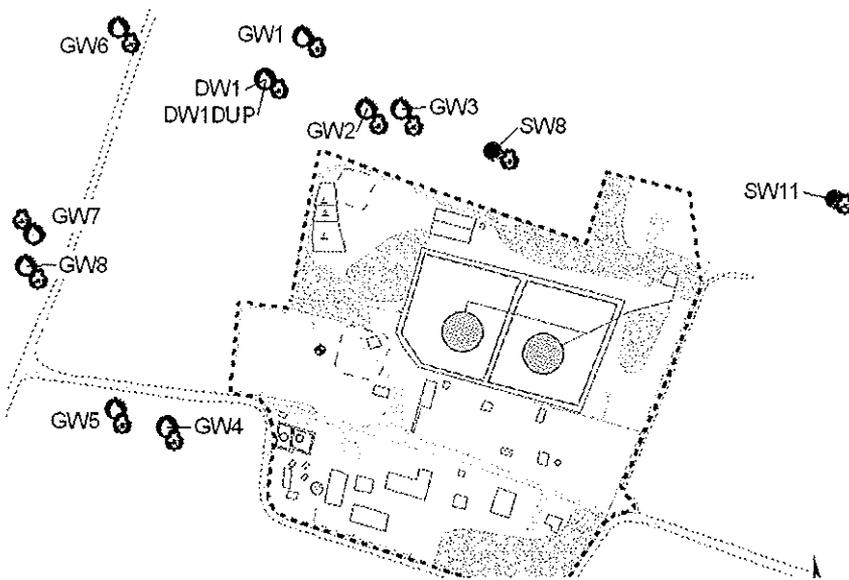
Esquema 3. Resumen analítico, aguas de consumo

El símbolo azul significa que ningún parámetro excede los criterios de evaluación. El símbolo anaranjado indica la presencia de bacterias coliformes.

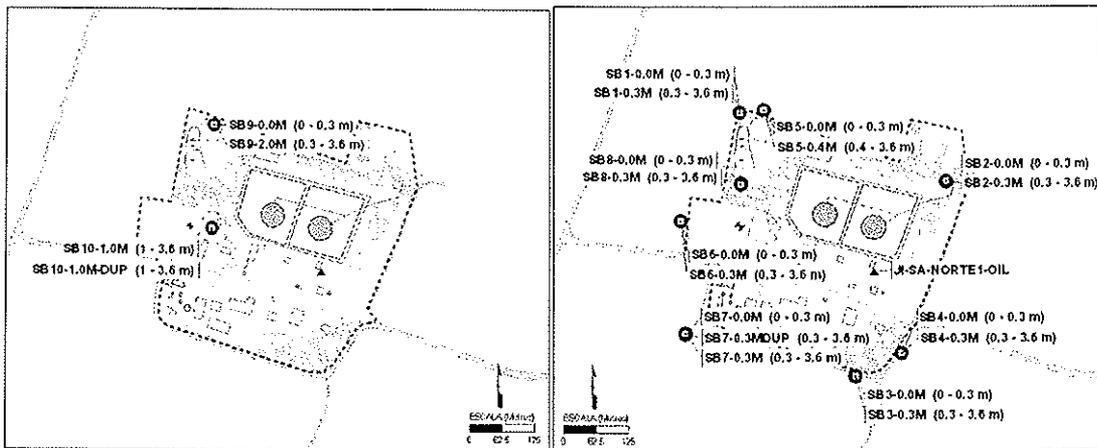
Esquema 4. Resumen analítico, suelos en piscinas y suelos perimetrales
 El símbolo azul significa cumple con los criterios de evaluación.

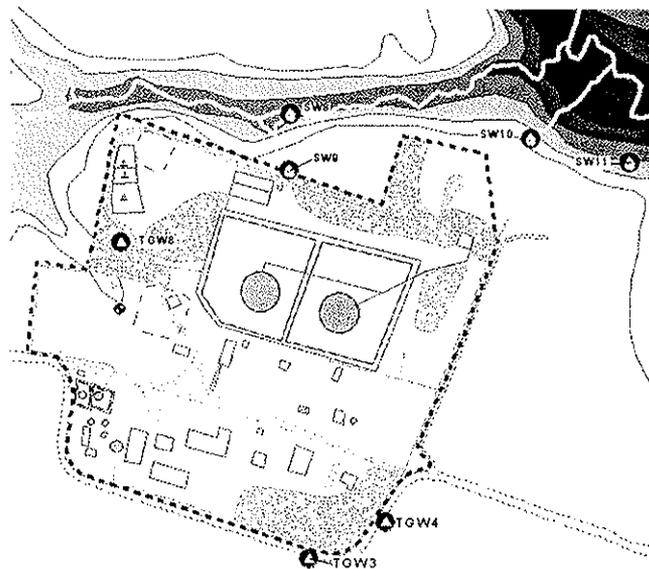
Esquema 5. Resumen analítico, vertientes y perforaciones abiertas
 El símbolo azul significa que cumple con los criterios de evaluación.
