**Informe del Perito, Señor John A. Connor, P.E., P.G., D.E.E.
Inspección Judicial del Pozo Sacha-06**

**Maria Aguinda y Otros vs. ChevronTexaco Corporation
Juicio No. 002-2003, Corte Superior de Justicia, Nueva Loja, Ecuador**

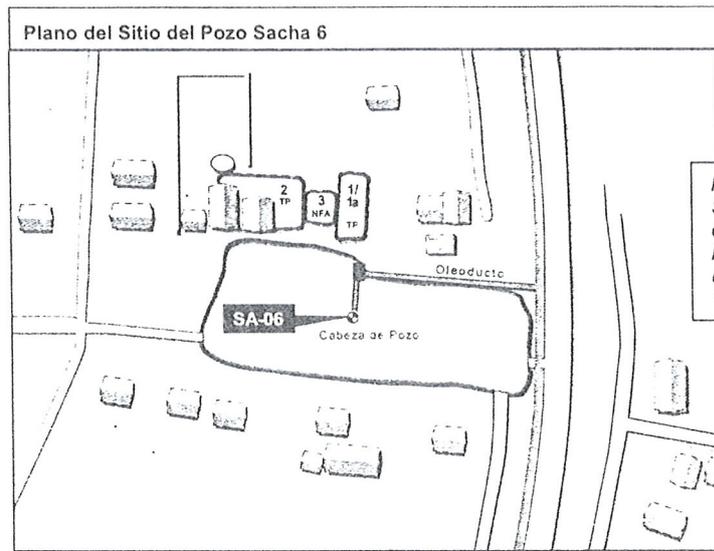
La revisión de las fotografías aéreas históricas del sitio del pozo Sacha muestra que el desarrollo urbano en el área ocurrió principalmente después de 1990 y que gran número de estructuras presentes hoy en día fueron construidas posteriormente a la culminación del programa de remediación de TEXPET en 1996 (ver las Figuras 3.1, 3.2, 3.3 y 3.5 correspondientes a los años 2000, 1990, 1986 y 1975). Hoy en día no se encuentran piscinas de petróleo abiertas en el sitio del pozo Sacha 6, y aun mas, los sitios de las antiguas piscinas que bordeaban la parte norte de la plataforma (ver Figura 4) están cubiertos con suelo firme, vegetación espesa y/o estructuras sin signo alguno de estas piscinas.

Hoy en día, el sitio del pozo Sacha 6 está rodeado de construcciones nuevas y no hay signos de las piscinas cerradas por Texpet en 1996.

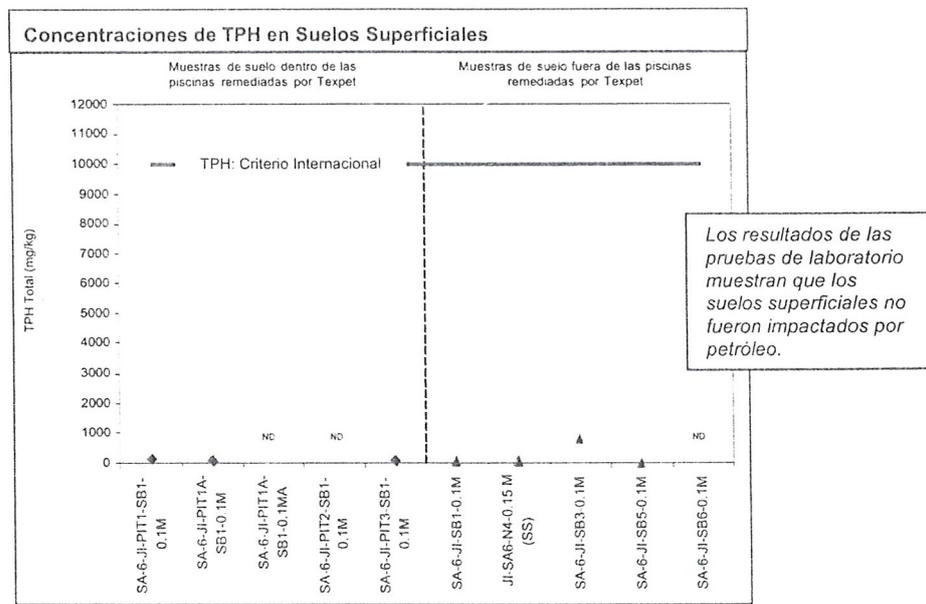
Conclusión: No hay impactos en los suelos superficiales, excepto por derrames recientes cercanos al cabezal del pozo activo operado por Petroecuador y desechos menores cercanos a las perforaciones recientes.

Los resultados de las pruebas de laboratorio muestran que los suelos superficiales no fueron impactados por petróleo.

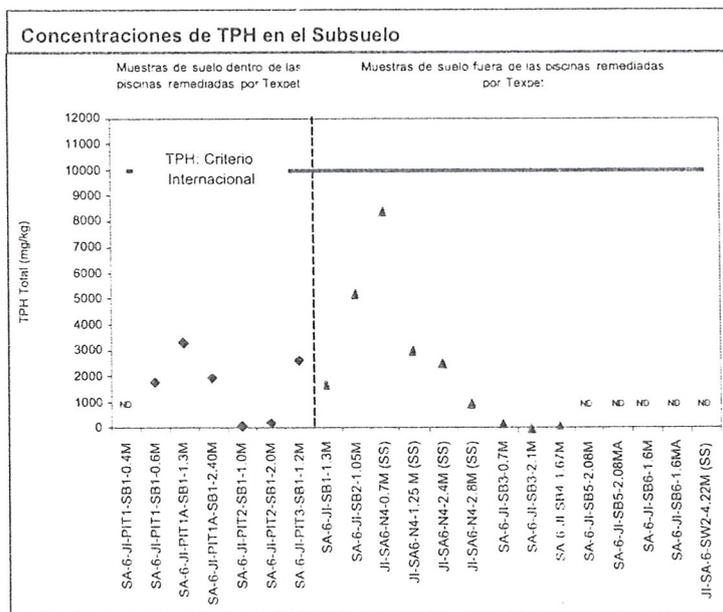
Las concentraciones de TPH en el subsuelo en el área de las antiguas piscinas remediadas por Texpet están por debajo del criterio aplicable para remediación de campos petroleros.

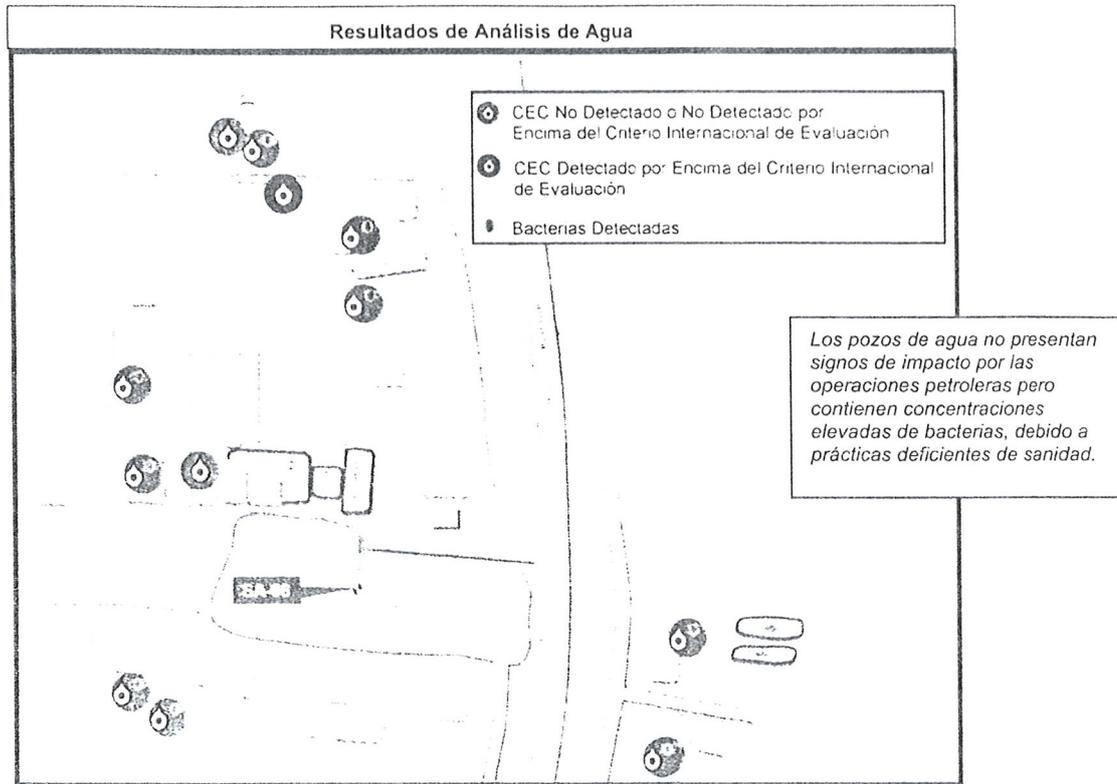
Durante la Inspección Judicial el equipo de investigación encabezado por el Señor Calmbacher recolecto además muestras de agua subterránea directamente de las perforaciones en suelos con contenido de petróleo degradado. Estas muestras se veían extremadamente lodosas y tenían grandes cantidades de partículas de suelo aceitoso. Los análisis de laboratorio de una mezcla de agua y suelo como la descrita anteriormente no proveen una medida representativa de las verdaderas condiciones del agua subterránea ya que el petróleo sorbido en las partículas de suelo causa una sobreestimación de la presencia de petróleo en el agua misma. De hecho, los análisis de laboratorio de muestras del subsuelo en esta localización muestran que dada la naturaleza no soluble en agua del petróleo degradado presente en el subsuelo, los lixiviados del suelo no podrían causar un impacto a la calidad del agua subterránea en exceso de los límites para agua de consumo establecidos por la USEPA y la OMS (ver la Sección 4.1.32 para una discusión mas detallada).

Conclusión: No hay evidencia de impacto para las aguas subterráneas por operaciones petroleras en este sitio. Sin embargo bacterias coliformes, que son asociadas con practicas deficientes de sanidad y no relacionadas con actividades petroleras, están presentes en gran numero de pozos de suministro de agua locales a niveles que podrían causar efectos para la salud (por ejemplo, diarrea, vomito, fiebre, dolores de cabeza, así como enfermedades mas serias).

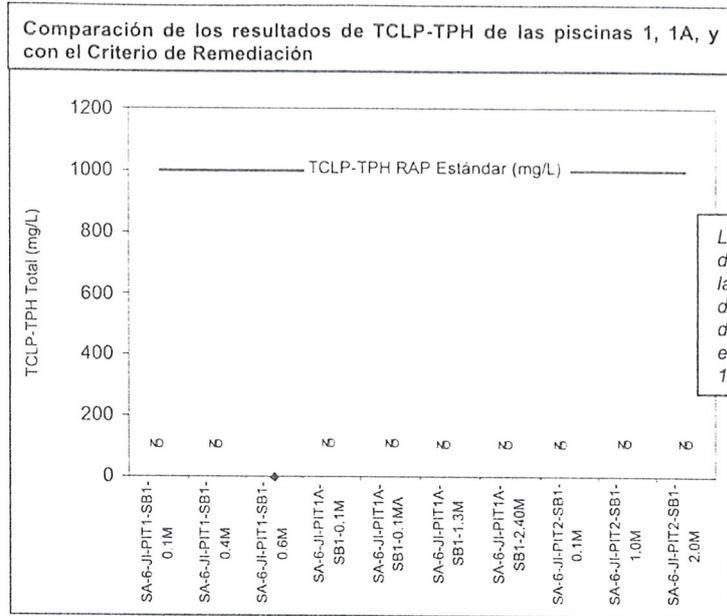
Los resultados de las pruebas de laboratorio demuestran que las piscinas fueron remediadas de conformidad con el criterio de remediación aprobado por el gobierno de Ecuador en 1996.

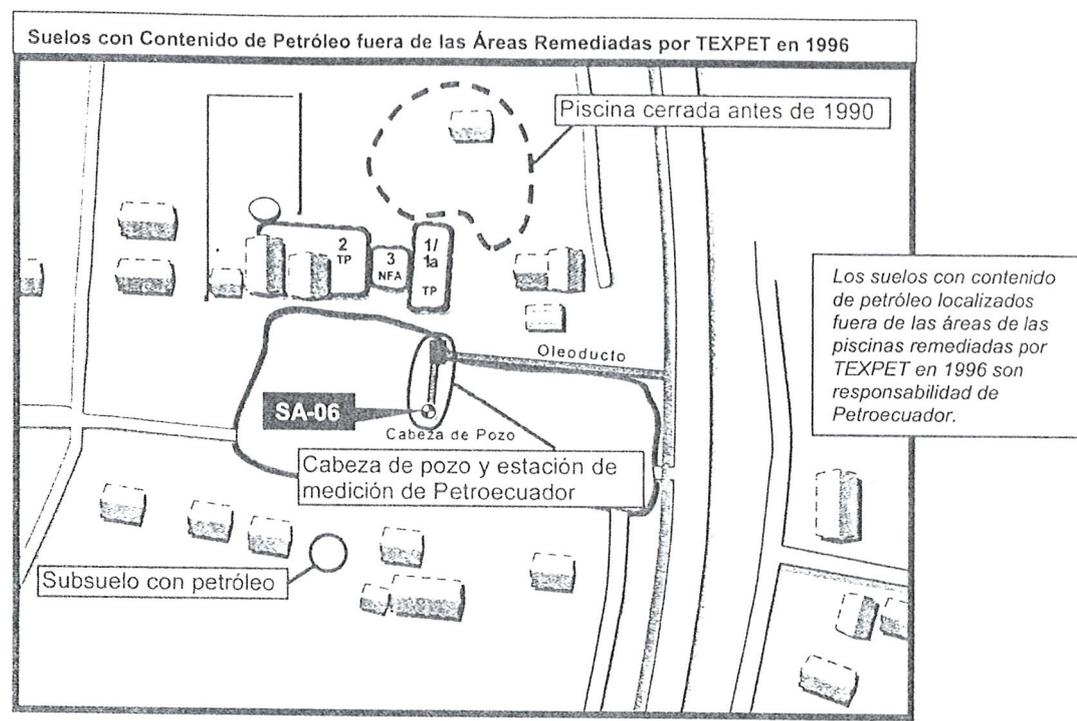
El Plan de Acción de Remediación aprobado por el gobierno del Ecuador en 1995, no incluyó ninguna acción en estas tres áreas. Por consiguiente, de acuerdo a los términos del Contrato del 4 de Mayo de 1995, todas estas áreas son de la exclusiva responsabilidad de Petroecuador. El petróleo crudo fresco en el cabezal del pozo y la estación de medición está asociado con las actuales operaciones de Petroecuador, el propietario y operador de este pozo. En aquellas ubicaciones en donde se detectó petróleo en el subsuelo, el espesor de la capa de recubrimiento de suelo limpio varía entre 0.35 y 1.7 metros (ver la Figura 8), evitando la potencial exposición a los seres humanos o el ganado, el contacto con las corrientes de agua lluvia, o la liberación de vapores hacia el aire ambiental. Mas aun, los resultados de las pruebas de laboratorio muestran que tanto en el suelo superficial limpio así como en el subsuelo de estos lugares no hay concentraciones de petróleo en exceso de los criterios de evaluación internacional para la remediación de campos petroleros y la protección de la salud humana. En las Secciones 4.1.10, 4.2.2 y 4.2.4 de este reporte se encuentra una discusión mas detallada de estas áreas.

Conclusión: Existen derrames recientes de petróleo en la cercanía del pozo operado por Petroecuador, y se ha encontrado subsuelo con contenido de petróleo degradado en localizaciones al norte y al sur de la plataforma del pozo. Estas áreas no fueron incluidas en el proyecto de remediación de TEXPET y son responsabilidad exclusiva de Petroecuador. Sin embargo, las concentraciones de petróleo medidas en el subsuelo no exceden el criterio internacional para remediación de campos petroleros y protección de la salud humana.
