## RESUMEN EJECUTIVO

Con base en las actividades llevadas a cabo durante la Inspección Judicial realizada el 26 de Enero de 2005, las labores de campo los días 26, 27, 28 y 29 de Enero y la revisión de informes y documentación relacionada con la Estación de Producción Lago Agrio Norte, se concluyó lo siguiente:

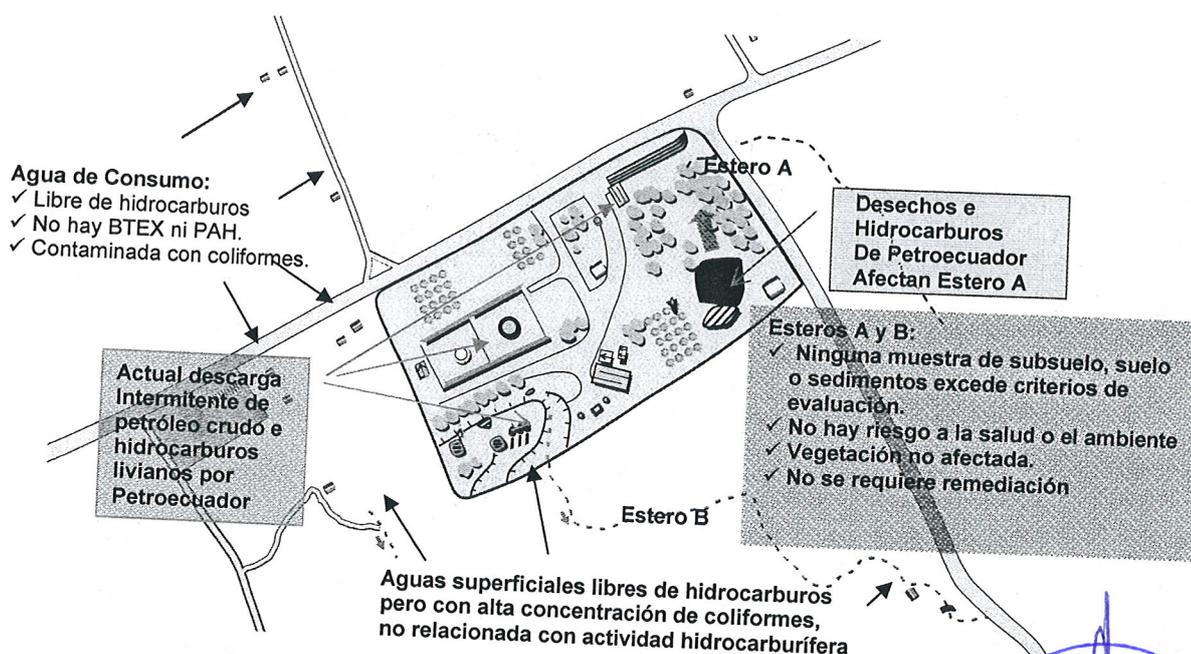
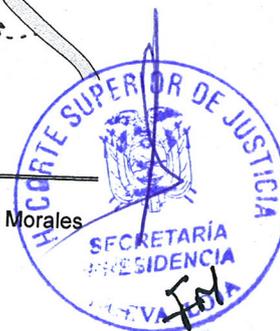
- En esta estación no se realizaron labores de remediación ya que los suelos con hidrocarburos en su interior, fueron afectados durante las operaciones de Petroecuador posteriores a la fecha de entrega de la estación por parte de Texpet. Según las condiciones del RAP, la remediación de estos suelos es responsabilidad de Petroecuador.
- Los acuerdos según el RAP, y las modificaciones posteriores acordadas entre las partes, incluyeron la entrega de equipos para completar las instalaciones de reinyección de agua de formación. Las actas y comunicaciones oficiales demuestran que dichos equipos, un filtro y 3 tanques, fueron entregados en su totalidad por Texpet a satisfacción de Petroecuador.

- ✓ Texpet cumplió íntegramente acuerdos del RAP.
- ✓ Texpet, durante el RAP, suministró un filtro y 3 tanques, lo cual permitiría a Petroecuador la inyección del 100 % del agua de producción.
- ✓ La operación de Texpet fue acorde con reglamentos y prácticas de la época.
